# 检验报告 (Test Report)

| 样品名称<br>Sample Description | 金属键盘<br>Metal Keyboard | | | 商标<br>Brand | | | |

## 高温测试Dry Heat Test:

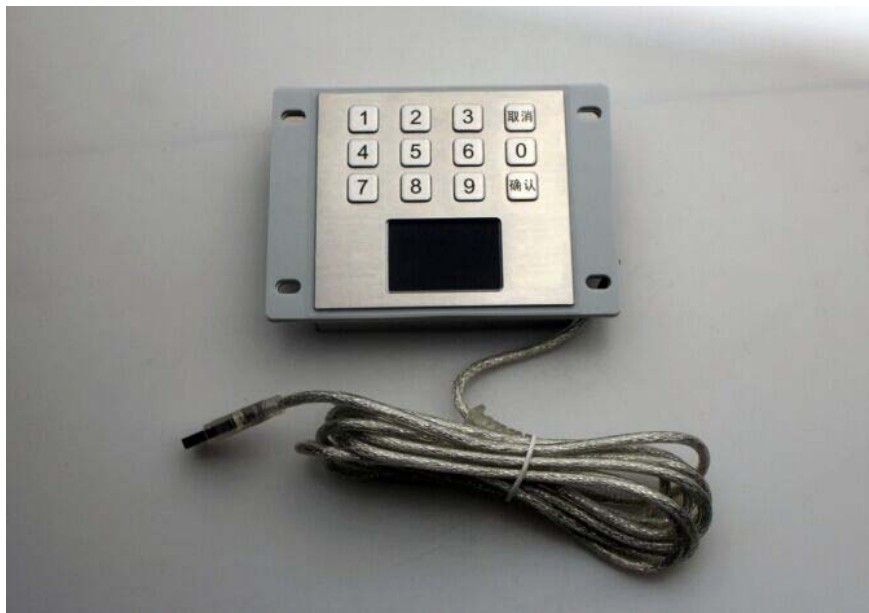
| 检查项目<br>Check Item<br>Model No. | 外观检查<br>Appearance check<br>(Visual check) | 功能检查<br>Functional check |
|---|---|---|
| D-8410 | 无外观损坏No visible damage | 在 $70^{\circ}\text{C}$ 高温下正常工作<br>Normal work under $70^{\circ}\text{C}$ |

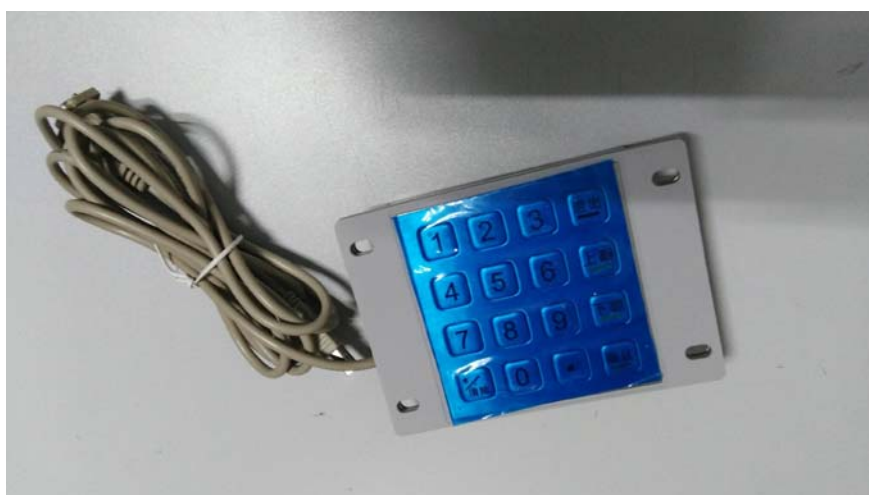
| 检查项目<br>Check Item<br>Model No. | 外观检查<br>Appearance check<br>(Visual check) | 功能检查<br>Functional check |
|---|---|---|
| D-8302B | 无外观损坏No visible damage | 在 $70^{\circ}\text{C}$ 高温下正常工作<br>Normal work under $70^{\circ}\text{C}$ |

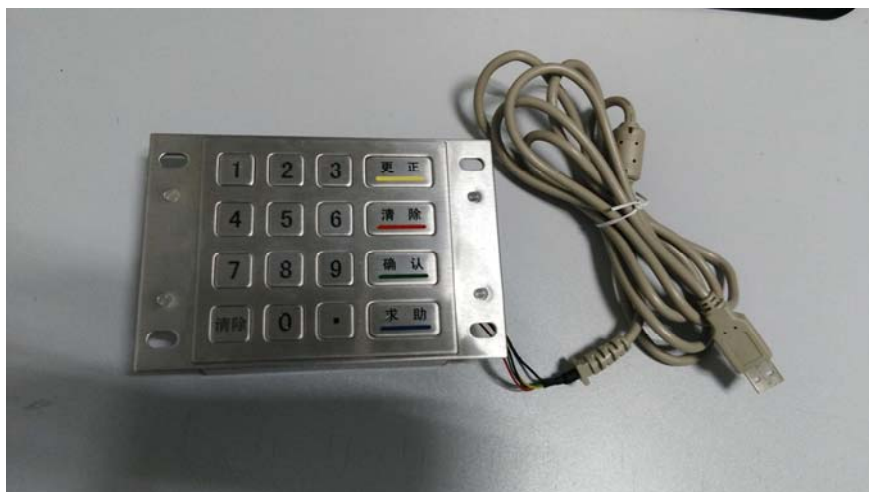
| 检查项目<br>Check Item<br>Model No. | 外观检查<br>Appearance check<br>(Visual check) | 功能检查<br>Functional check |
|---|---|---|
| D-8204 | 无外观损坏No visible damage | 在 $70^{\circ}\text{C}$ 高温下正常工作<br>Normal work under $70^{\circ}\text{C}$ |

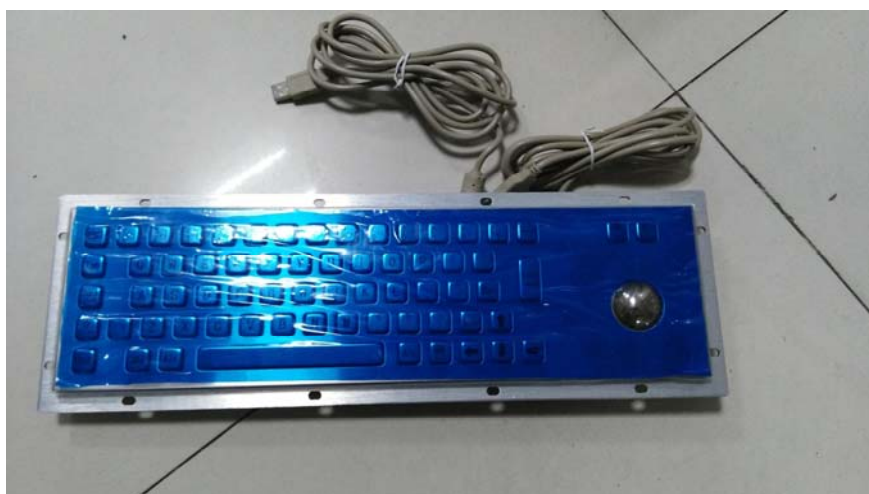
| 检查项目<br>Check Item<br>Model No. | 外观检查<br>Appearance check<br>(Visual check) | 功能检查<br>Functional check |
|---|---|---|
| D-8602 | 无外观损坏No visible damage | 在 $70^{\circ}\text{C}$ 高温下正常工作<br>Normal work under $70^{\circ}\text{C}$ |

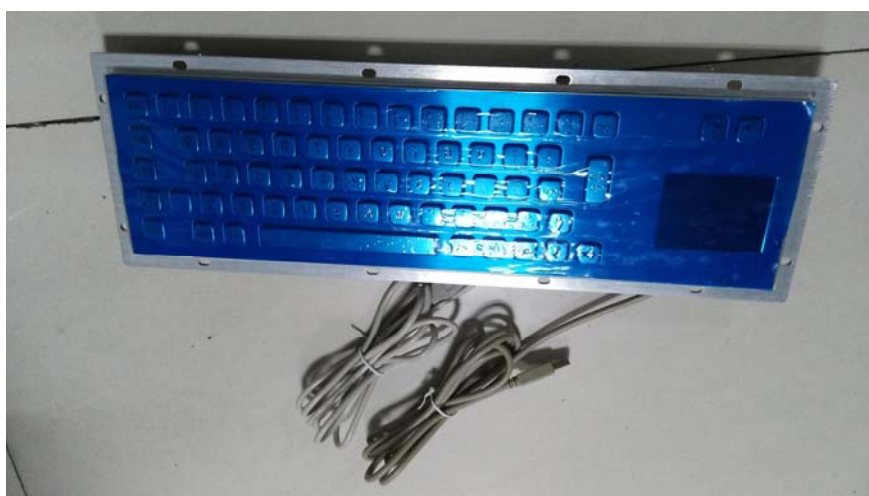
| 检查项目<br>Check Item<br>Model No. | 外观检查<br>Appearance check<br>(Visual check) | 功能检查<br>Functional check |
|---|---|---|
| D-8607 | 无外观损坏No visible damage | 在 $70^{\circ}\text{C}$ 高温下正常工作<br>Normal work under $70^{\circ}\text{C}$ |
